Le murature del sottotetto e il degrado degli elementi lignei: problematiche e soluzioni

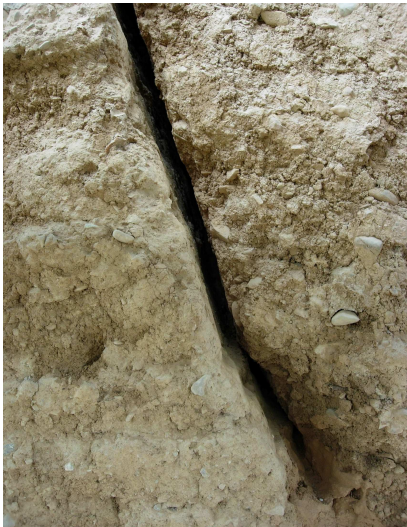
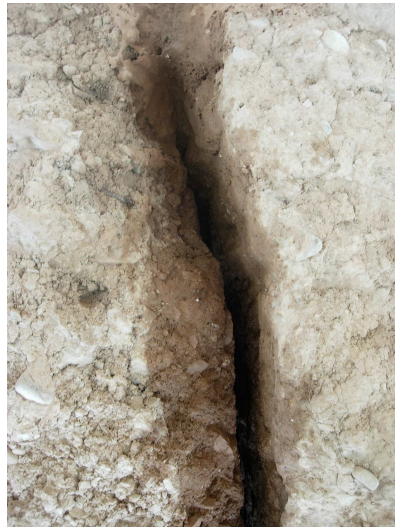
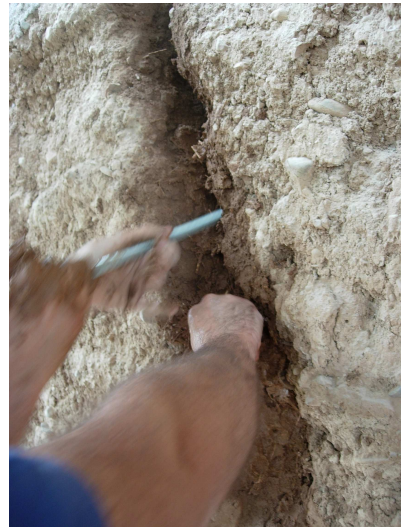
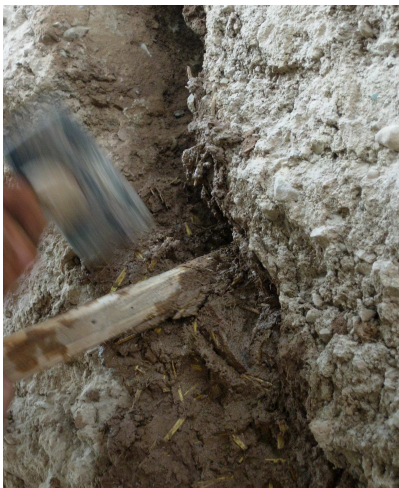
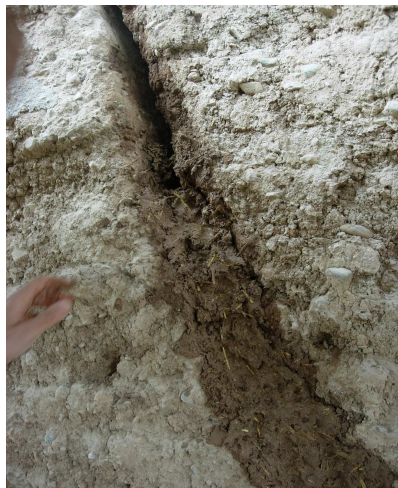
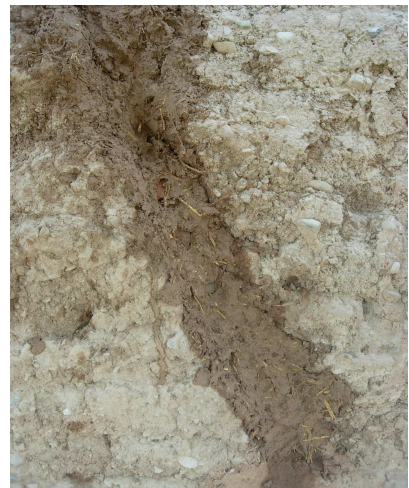
Per piccole lesioni, anche passanti, è possibile rintuzzare la fessura con terra cruda, comprimendola con forza con un pestello, con una cazzuola o addirittura con le sole mani nude, previa idratazione iniziale della porzione di terra cruda sulla quale si va ad operare.

Volendo, alla terra si potrebbe aggiungere un po' di paglia ed, eventualmente, una spolverata di legante (calce o cemento).

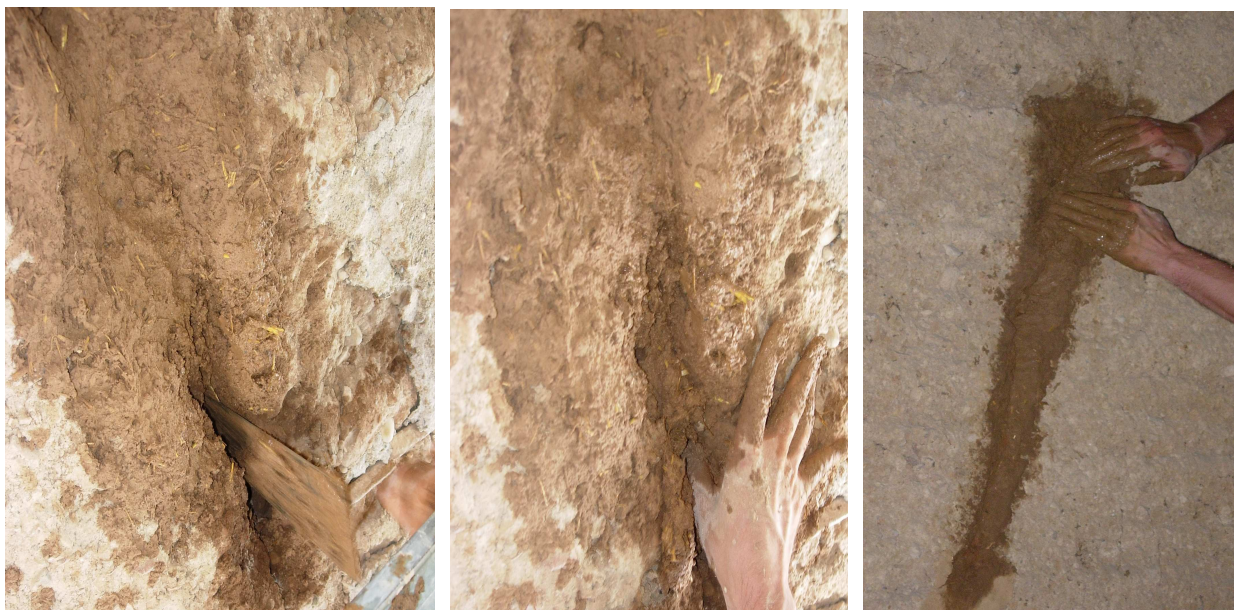
Per interventi più consistenti, le operazioni preventive, di preparazione del supporto murario, sono le stesse di quelle usate per il ripristino dei mattoni crudi usurati (v. sopra); una volta ritagliata la cavità nella muratura sino a raggiungere la parte sana si procede nel predisporre eventuali mensole e tavole di contenimento. Infine si batte la terra sino al completo intasamento della lacuna con l'inserimento nell'impasto di chiavi ben conficcate nella muratura esistente.

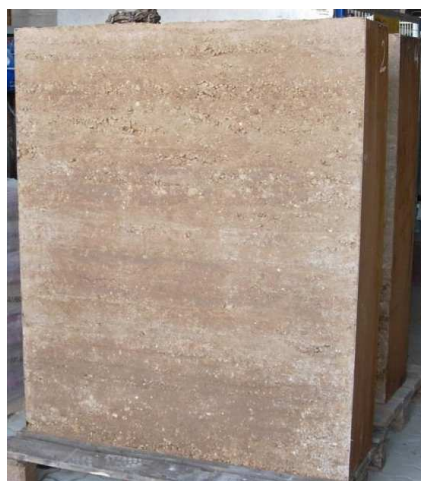
Nel caso si scelga la strada della prefabbricazione in officina di un blocco monolitico di misura pari all'ammacco, sarà utile predisporre al termine del posizionamento delle chiavi di unione tra le due parti murarie.
