CITTÀ DI ALESSANDRIA

**SETTORE URBANISTICA E PATRIMONIO**

**RELAZIONE TECNICO ILLUSTRATIVA DELLO STATO DI CONSISTENZA  
DEL COMPLESSO SPORTIVO/RICREATIVO  
SITO NEL QUARTIERE DENOMINATO “BORSALINO”**

**RELAZIONE TECNICO ILLUSTRATIVA DELLO STATO DI CONSISTENZA  
DEL COMPLESSO SPORTIVO/RICREATIVO  
SITO NEL QUARTIERE DENOMINATO "BORSALINO"**

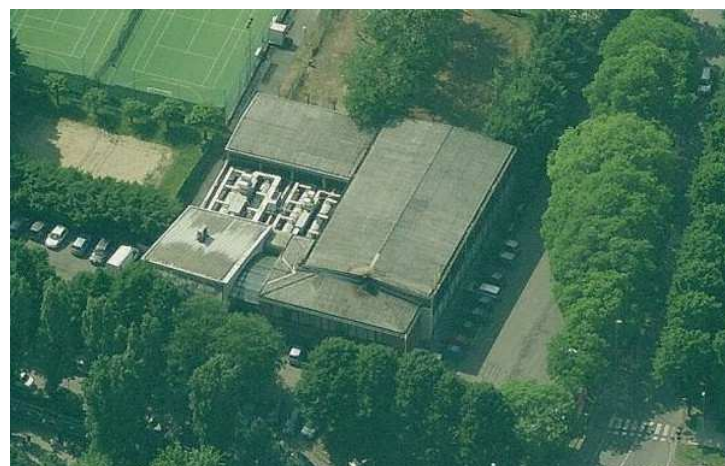
**IMPIANTO 3**  
**PISCINA COPERTA**  
 Viale Massobrio, 36

| <b>Dati catastali: Foglio 129 - Particella 133</b> | |
| <b>Superficie sedime: 1.255 mq</b> | |
| nuoto, fitness | piscina, palestra, bar, servizi, sale polifunzionali |

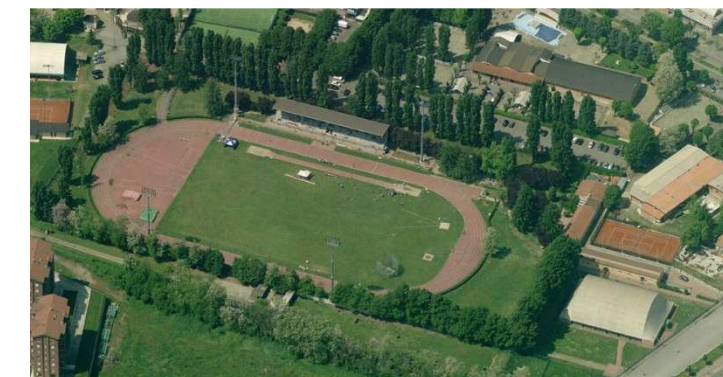
**IMPIANTO 2**  
**CAMPO DI ATLETICA LEGGERA**  
**PALESTRA CAMPO**  
 Viale Massobrio, 28

| <b>Dati catastali: Foglio 129 - Particella 497 parte</b> | |
| <b>Superficie sedime: 39.535 mq</b> | |
| Pista di atletica leggera: salto in alto, salto in lungo, lancio del peso, corsa a ostacoli, 100m, 400 m.... | Pista di Atletica leggera con zona salto in lungo, salto in alto e gabbia lancio del peso. |
| Palestra polivalente: pallacanestro, pallavolo, calcetto, ginnastica, arti marziali. | Fabbricato con doppia batteria spogliatoi (maschili e femminili) con servizi, locali arbitri |
