SOPRALLUOGO DEPOSITO FINALE C.NA CLARA/BUONA ALESSANDRIA - Venerdì 26 novembre 2016

Su Richiesta della Prefettura di Alessandria, in data venerdì 26 novembre 2016 alle ore 16 circa, personale tecnico di Arpa Piemonte unitamente ad alcuni dirigenti e funzionari della Provincia di Alessandria e del Comune di Alessandria si sono recati nell'area del sito di deposito finale dello smarino del Terzo Valico di C.na Clara/Buona di Alessandria per verificare le condizioni di fatto del territorio in relazione agli eventi del 24/25/26 novembre 2016.

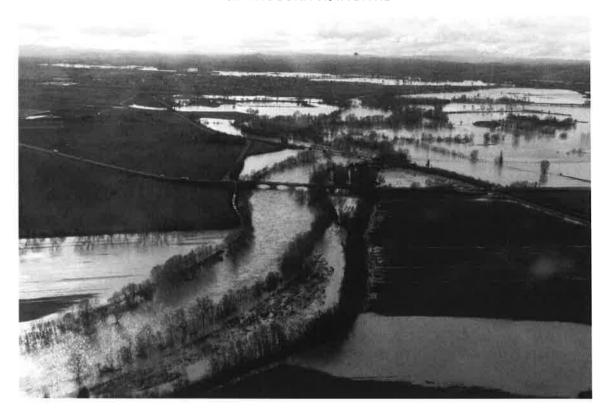
CLARA BUONA VISTA DA NE

L'area specifica di Clara e Buona si presentava interamente sommersa dalle acque con la sola emersione di un container in mezzo allo specchio d'acqua, presumibilmente utilizzato per le operazioni di gestione degli arrivi dei mezzi di conferimento Cociv. Una parte dei mezzi operativi Cociv (ruspe, escavatori, etc.) erano stati messi a ricovero in sicurezza dalla mattinata del venerdì su una pista di cantiere sopraelevata prossima alla SP 185. Sul sito specifico del deposito Clara Buona non è stato possibile determinare con precisione i livelli raggiunti dalle acque.

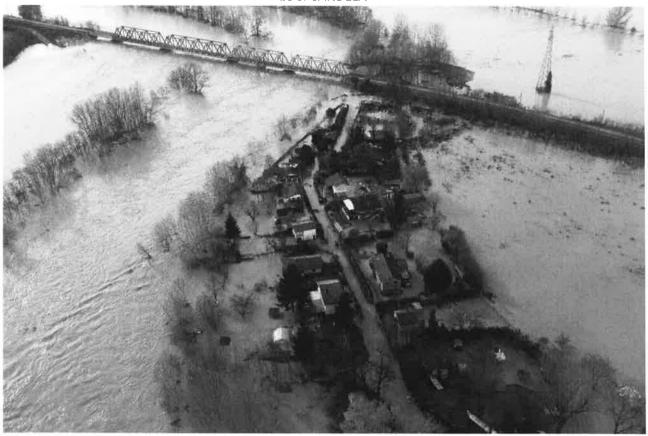
LOC. CANDELA

L'area vasta si presentava completamente allagata con livelli idrici indicativamente ricompresi tra i 30 e 100 cm al massimo. Le aree coinvolte dalle esondazioni del fiume Bormida sono ricomprese tra i comuni di Alessandria e Castellazzo Bormida a scavalco dell'autostrada A26, con interessamento di decine di kmq di territorio.

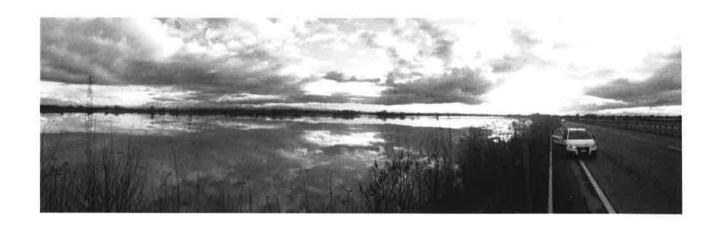
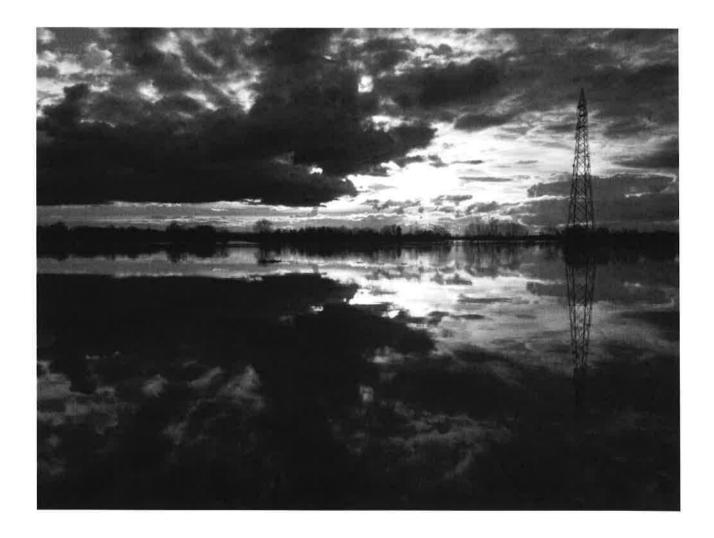
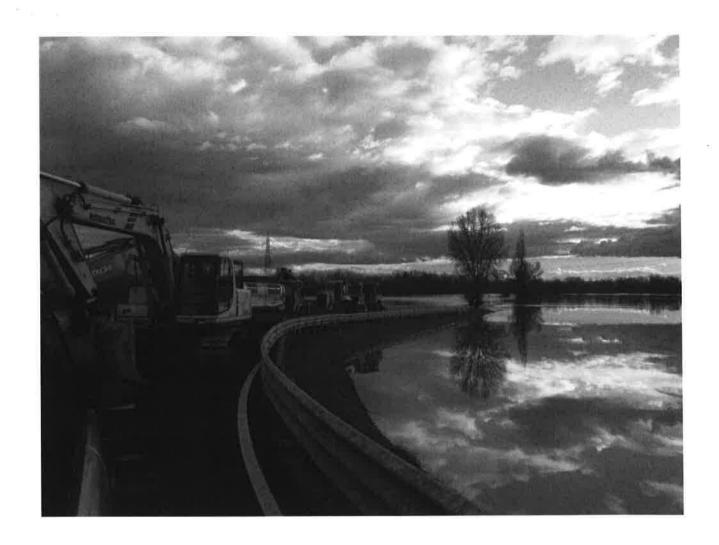
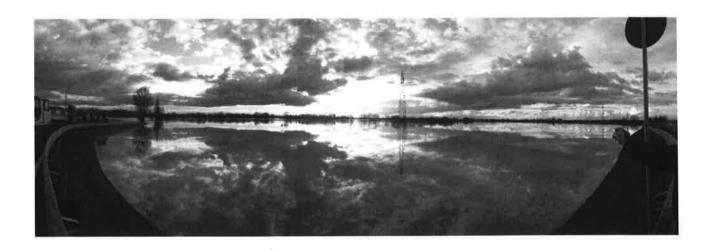
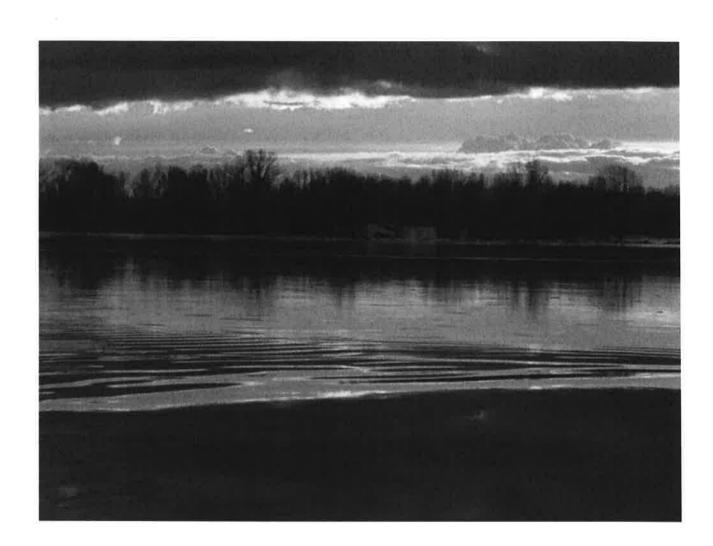
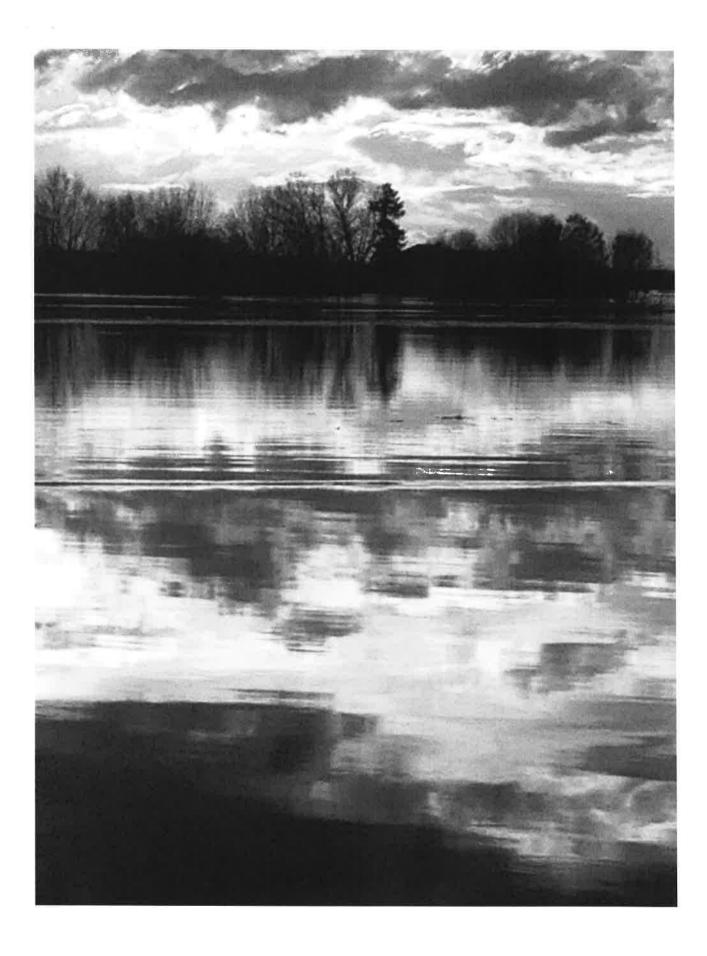
FOTO DA TERRA

Non è stato possibile raggiungere direttamente il sito di deposito causa completo allagamento e impercorribilità degli accessi carrabili e pedonali, come visibile dalle immagini allegate scattate da elicottero grazie alla collaborazione dei Vigili del Fuoco e da terra. La presa visione dei luoghi è stata possibile unicamente dalla SP 185 per Casalcermelli e dalla tangenziale sud della città.

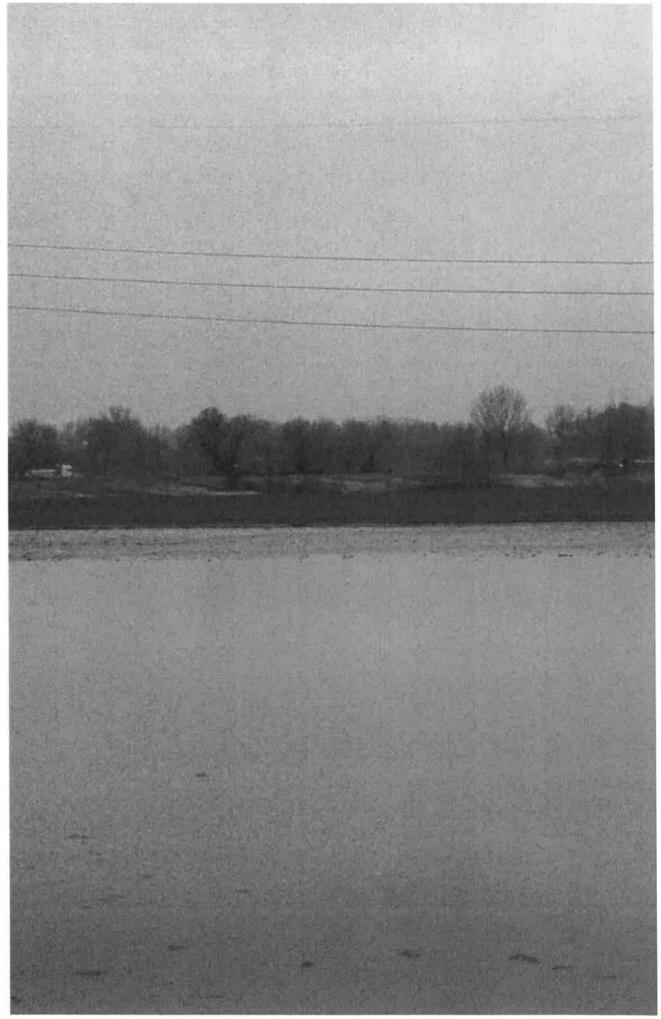
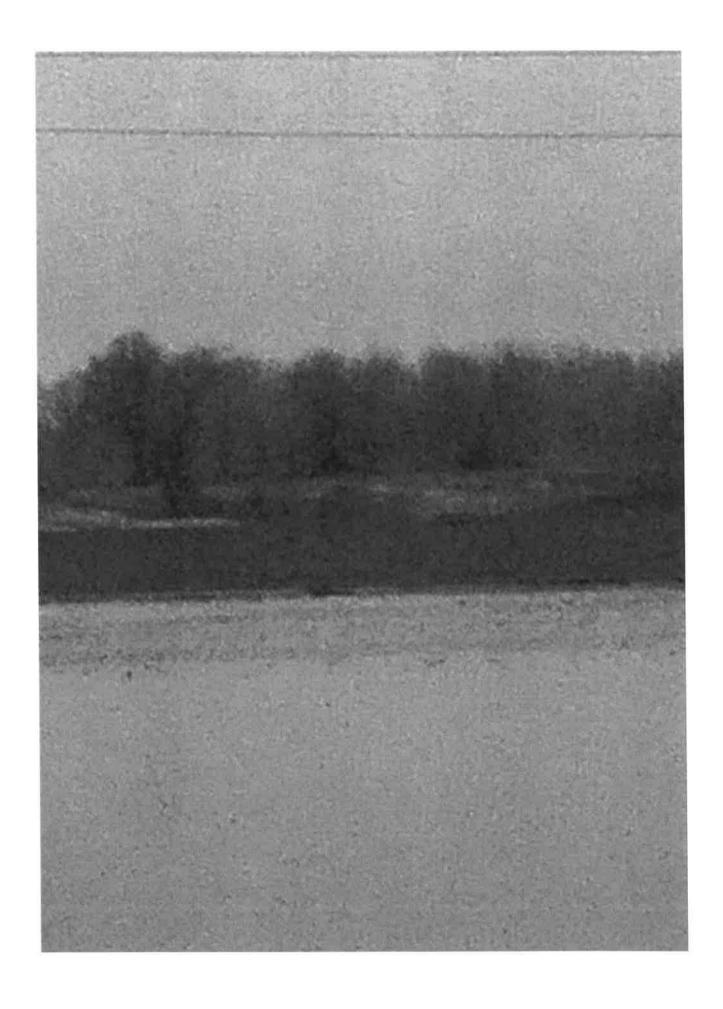
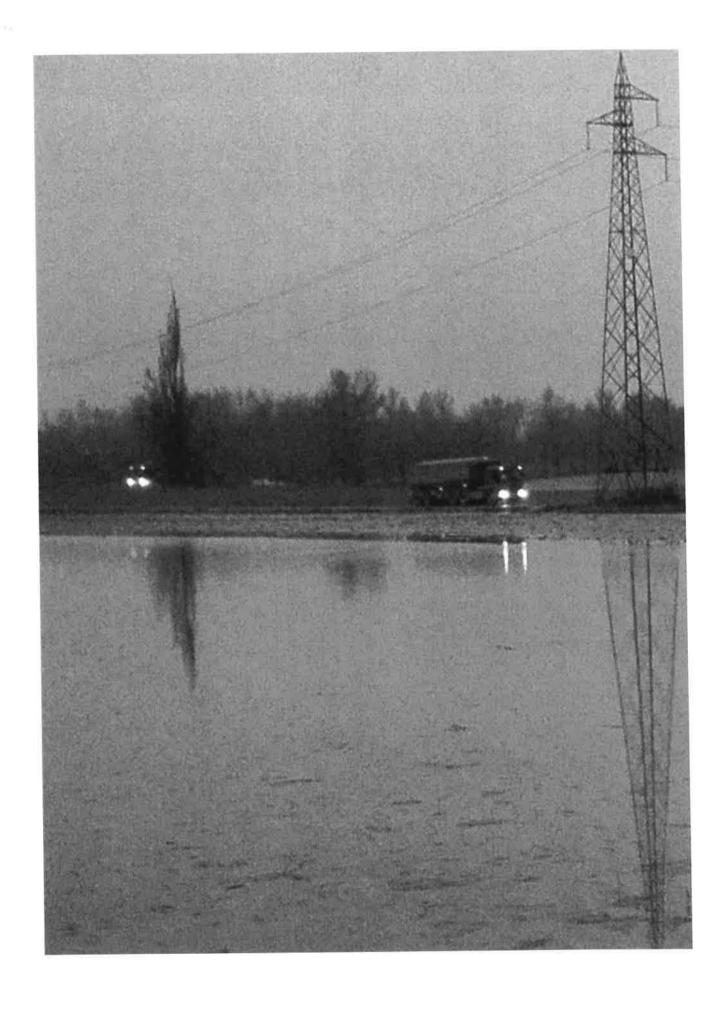
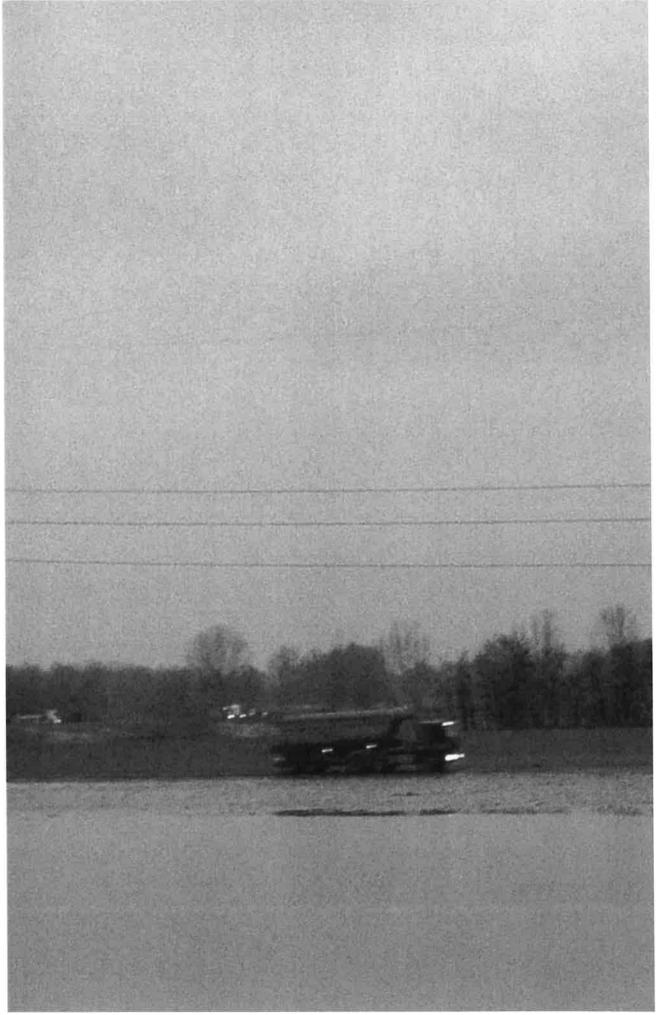
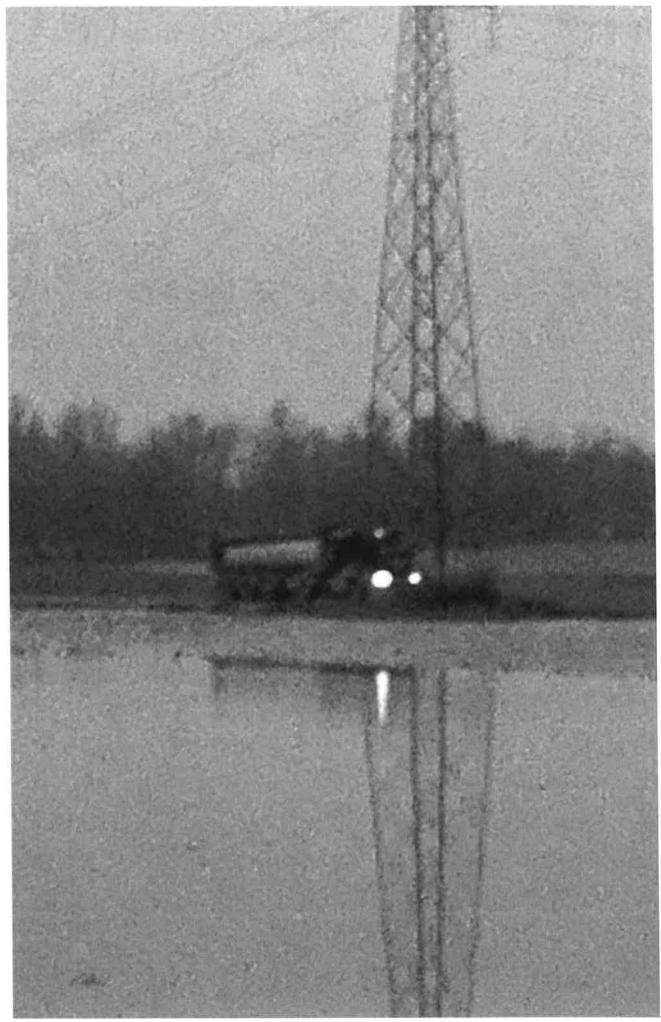
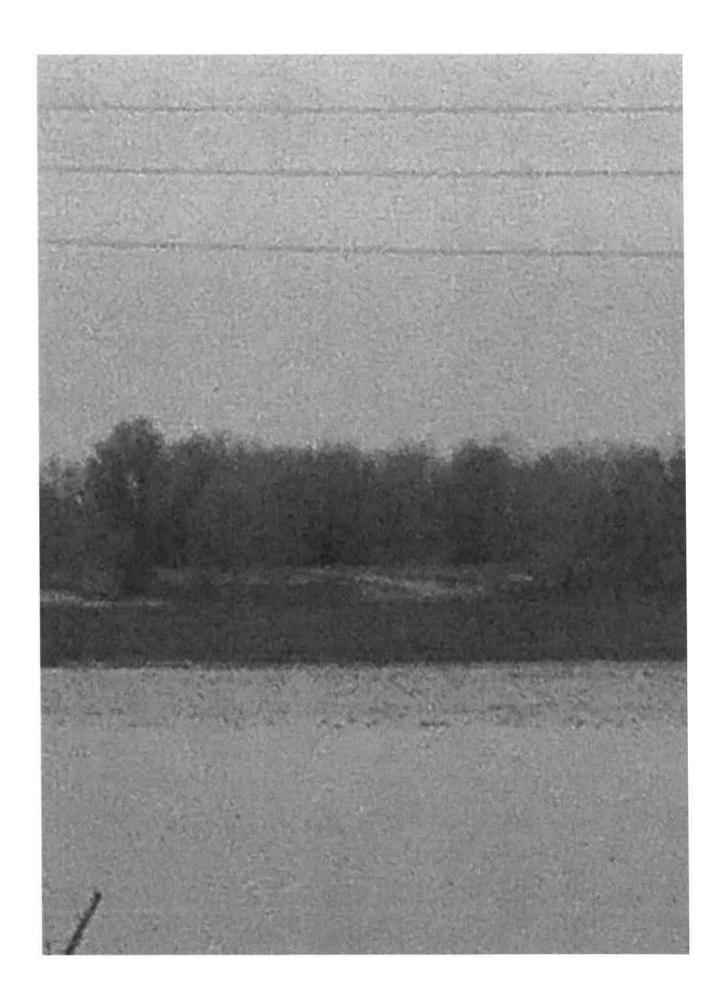
Oggetto: Attività di cantiere in Clara e Buona il giorno 28 novembre. Ore 17 circa

Oggi cociv ha già iniziato a conferire nuovamente presso il sito Nonostante L'area sia ancora mezza a bagno. Ti giro le foto che mi ha mandato Maffiotti di oggi pomeriggio

Valuta l'opportunità di fare ordinanza di sospensione dei conferimenti fino

All'esito delle verifiche Arpa
